CONCESIÓN  
Rumichaca  
Pasto

# Informe Gestión CVUS DIC 2022

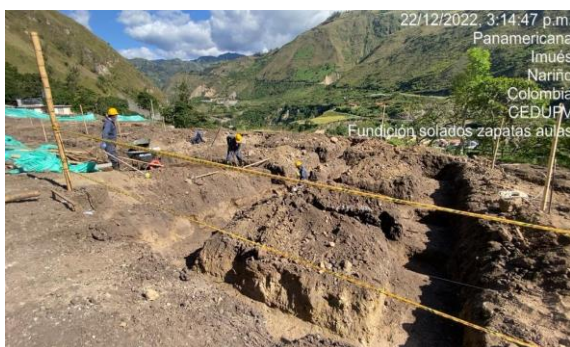
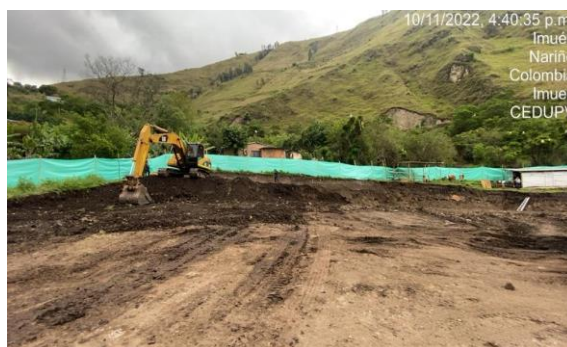
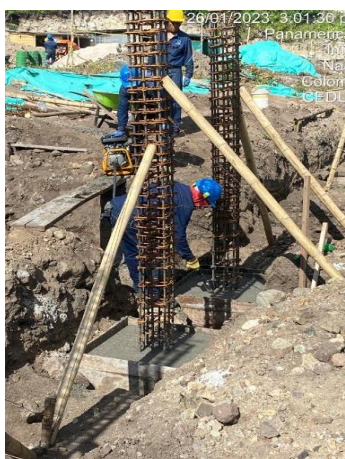
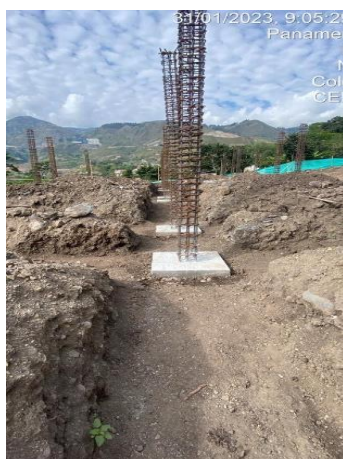
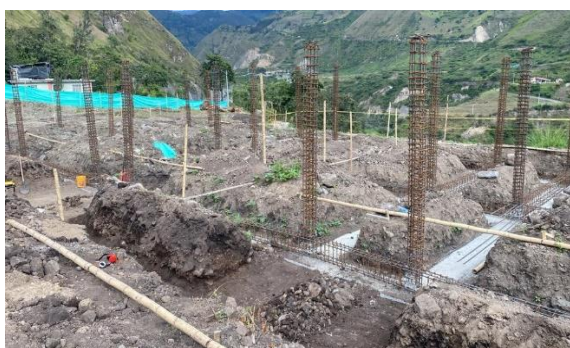
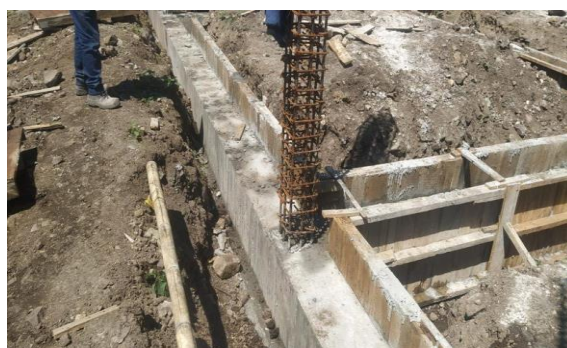
Actualmente se han realizado trabajos preliminares como localización y replanteo de edificaciones y urbanismo, montaje de campamento, cerramiento provisional, descapote y movimientos de tierra, tala de árboles, y actividades de adecuación de la vía. Así mismo, se han adelantado actividades de cimentaciones como excavaciones, armados de acero, solados y fundiciones de zapatas y vigas de cimentación áreas como aulas y polideportivo.

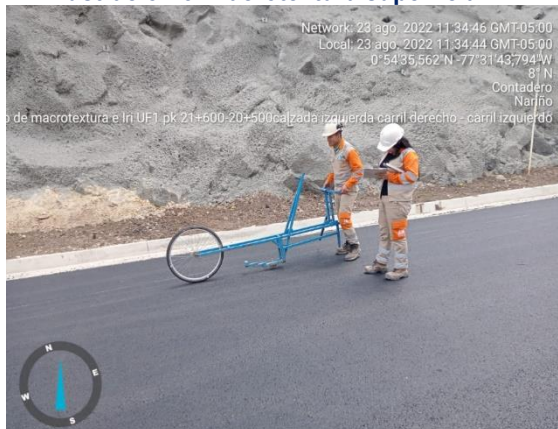
**Ilustración 5. Macrotextura superficial**

Es importante resaltar, que una vez finalizado el extendido de la mezcla, se realiza las debidas mediciones del producto terminado, de manera que podamos establecer con equipo de bajo rendimiento el estatus de la carpeta para la futura medición de indicadores de calidad y nivel de servicio de cara a la entrega de cada Unidad Funcional. Estos ensayos son: Macrotextura mediante círculos de arena, IRI mediante rugosímetro de Merlín, extracción de núcleo y fricción mediante péndulo británico. A continuación, se presentan algunos de los ensayos:

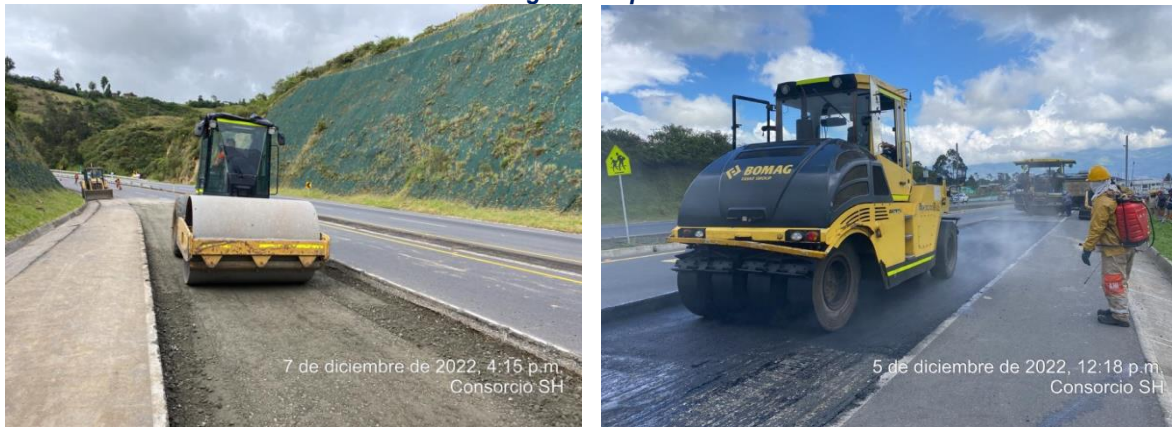
**Ilustración 7. Registro Reparaciones UF 5.1**

Durante la medición del indicador E16 en la Unidad Funcional 5.1, efectuada en el mes de septiembre del presente año por parte de la Interventoría, se obtuvo un incumplimiento del mismo en el tramo comprendido entre el PR 62+740 al PR 63+060 de la calzada Izquierda. Por tal motivo, la Concesionaria procedió con el traslado del incumplimiento al Consorcio Constructor, para que, bajo su alcance adopte las medidas correctivas del caso dentro del plazo contractual aplicable. En esta línea, se reparó el tramo en el mes de diciembre del año pasado, mejorando toda la estructura de pavimento. A continuación, se presenta el registro del caso:

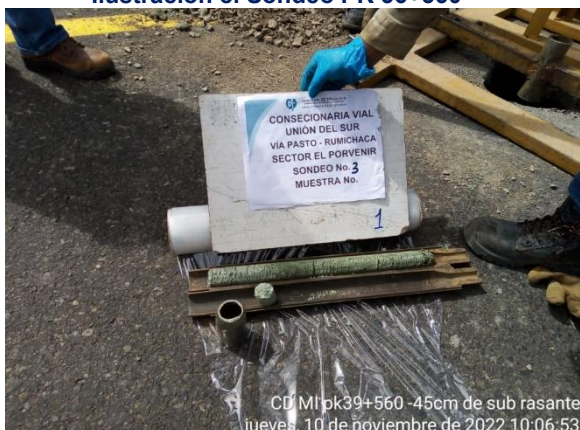
**Ilustración 8. Sondeo PK 36+560**

Por otra parte, en la Unidad Funcional 3 específicamente en el PK 39+560 se presentó un fenómeno de ondulación en la capa de pavimento, por lo que, la Concesionaria en compañía del Consorcio Constructor procedió a realizar dos sondeos para identificar las causas del fenómeno y evaluar las medidas correctivas. Dentro de los hallazgos se identificó la presencia de un material limoso inorgánico color bistre (verde claro), de plasticidad moderada, el cual, generó asentamientos en todo el ancho de las dos calzadas. El Consorcio Constructor procedió con la reparación el pasado 26 de noviembre, subsanando así, el problema de ondulación presentado. A continuación, se presenta el registro del caso:
